# **BEHEERPLAN BRUGGEN EN BESCHOEIINGEN 2021-2024**

**GEMEENTE BLOEMENDAAL**

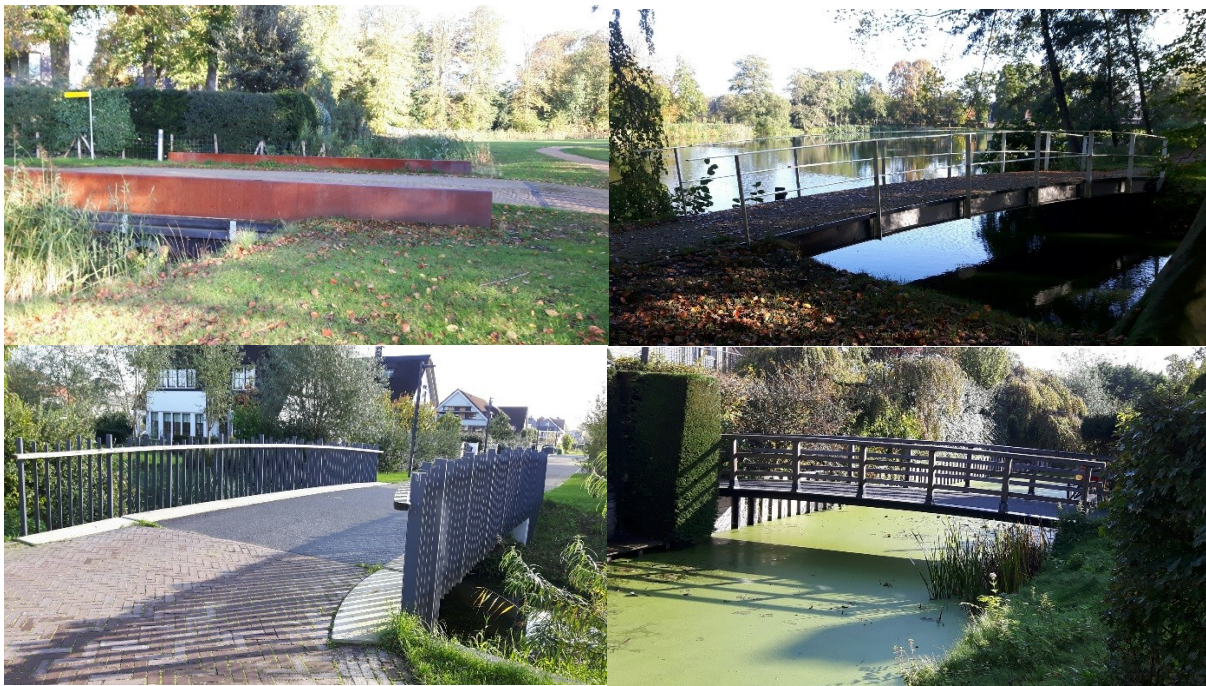
*Nieuwe bruggen park Brederode (2), Mies Noltelaan en Gravin Adahof*

Park Brederode in Bloemendaal is in de periode 2009-2018 herontwikkeld. Over de duinrellen in het gebied zijn 1 verkeersbrug en 3 voetgangersbruggen gebouwd.

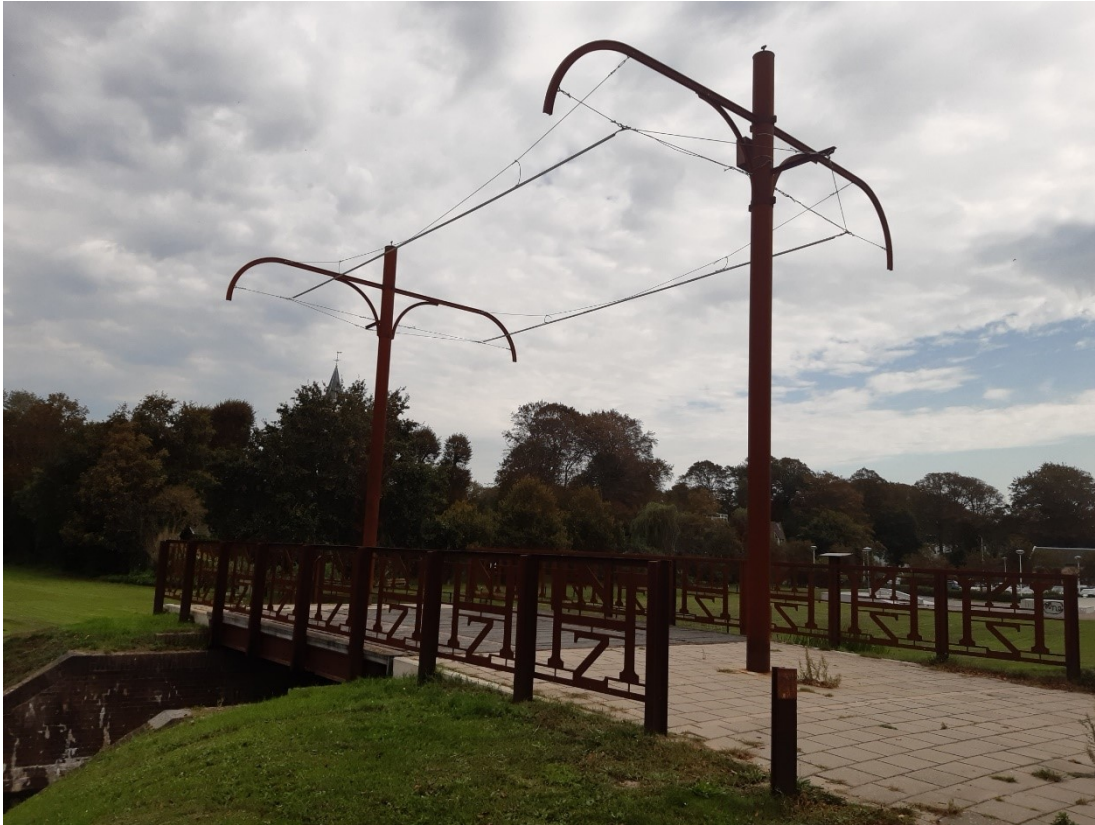
*Gerestoreerde Trambrug Bennebroek*

Ook in 2016 is de Trambrug over de Bennebroekervaart gerenoveerd naar een ontwerp van de Stichting Museum voor het Openbaar Vervoer en Straatbeeld (MOVE).

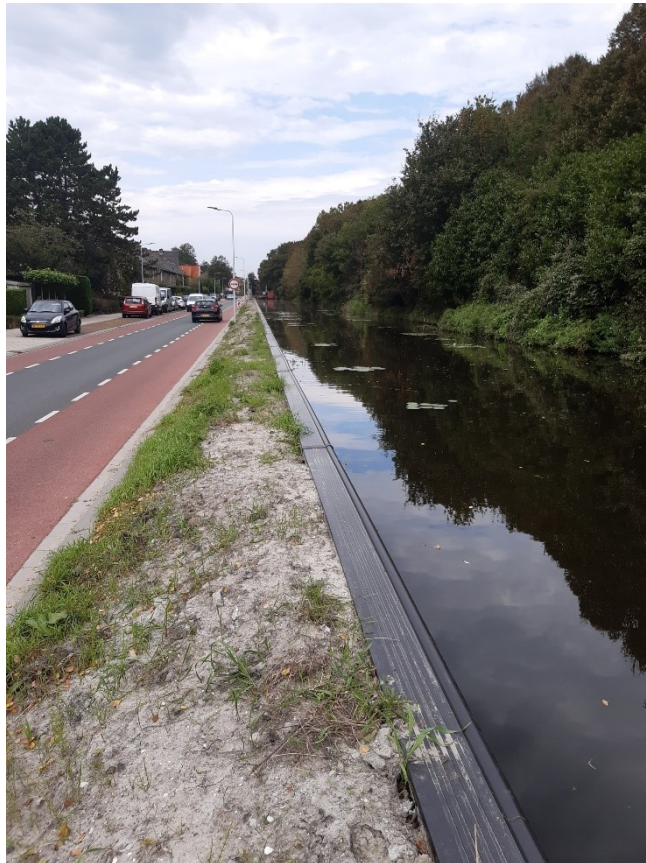
*Vervangen damwand Meerweg*

In 2020 is een deel van de beschoeiing langs de Meerweg vervangen door een damwand van staal en kunststof. De damwand fungeert als waterkering voor de achterliggende polder (Meerwijk). De kering is opgehoogd en voldoet nu aan de eisen van het hoogheemraadschap.
